داستان یک شهر

بازآفرینی بافت تاریخی بندرلنگه

مهندسین مشاور پویا هنر معماری

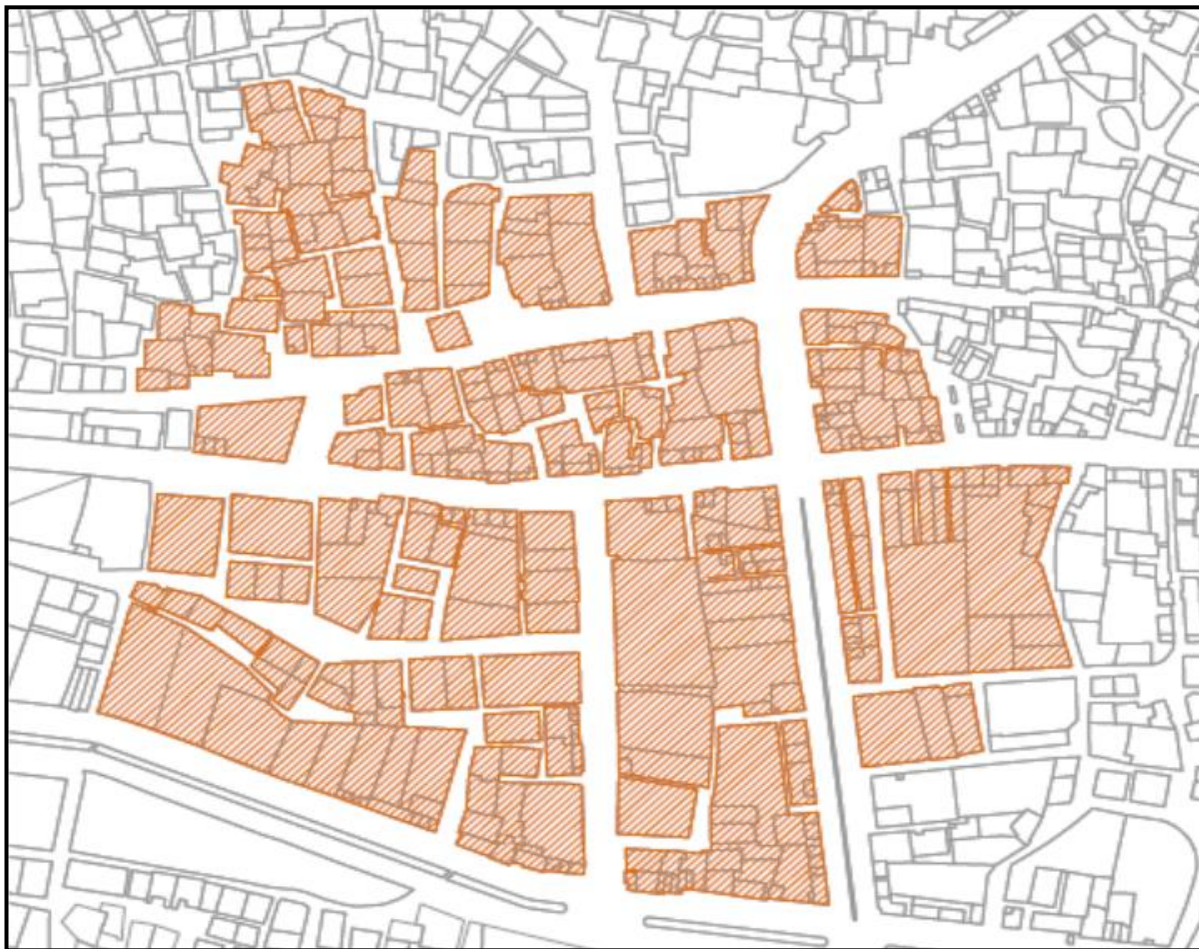
دانه بندی مجزا و تفکیک بافت شهر گسسته به نظر می رسد، ساختمانها بدون تماس در کنار هم چیده شده اند؛ بندرت چند ساختمان یک مجموعه یا بلوک ساختمانی را بوجود می آورند.

علاوه بر کوچه ها، راهروهای باریکی نیز بناها را از هم مجزا می سازد، بافت قدیمی شهر فشرده است.

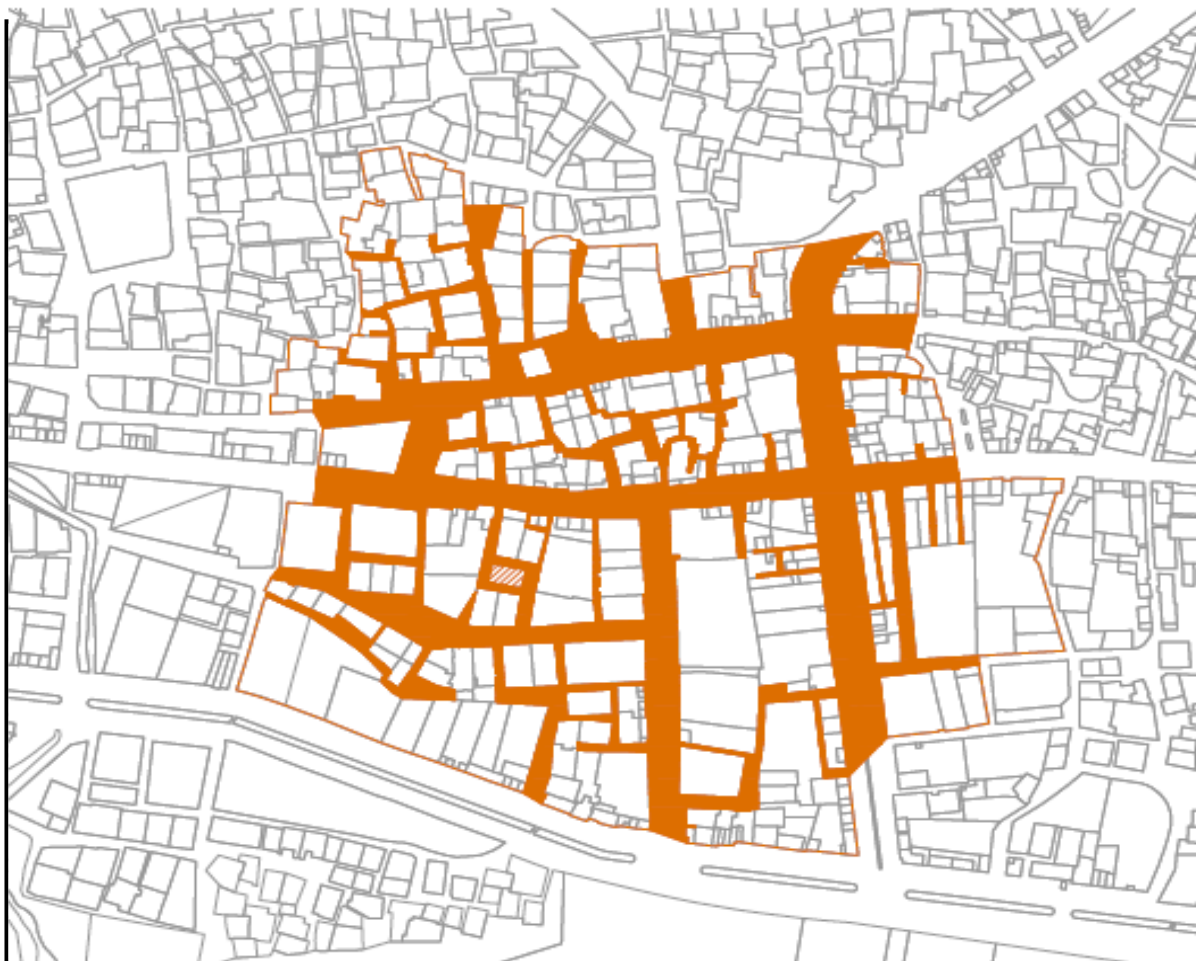
■ کوچه ها همگی در جهت شمال غربی-جنوب شرقی  
کوچه ها به عنوان کانالهای جریان هوا عمل می کنند  
عواملی که در نحوه پیکربندی کوچه ها موثر واقع شده اند  
عبارتند از:

- ۱- جهت گیری عمومی ساختمان ها به سوی دریا برای  
تنفس از هوای مطلوب؛
- ۲- گسستگی بناها از هم برای دفع گرما و رطوبت؛
- ۳- امکان دفع نزولات جوی از چهار طرف ساختمان؛
- ۴- امکان عبور سیلاب ها از میان ساختمان ها.

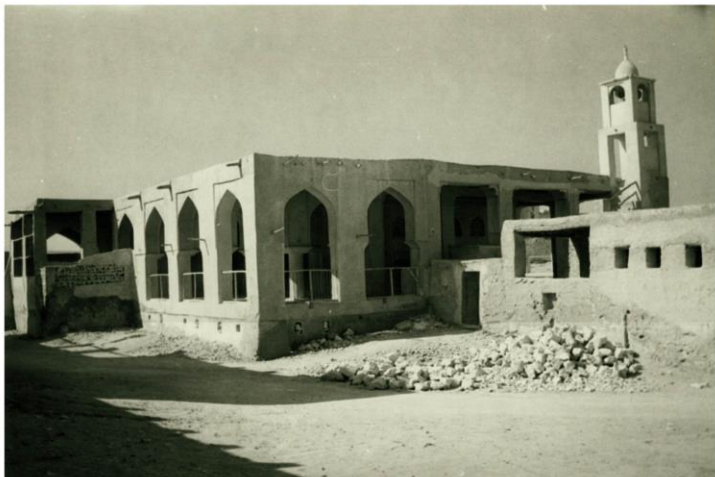
تصویر شماره ۲: عکس بنا

در محله افغان بندرلنگه و در حد شرقی میدان کوچک مسجدی به نام افغان وجود دارد که از بناهای ارزشمند بندرلنگه است. مسجد شامل یک شبستان زمستانی است. شبستان تابستانی در جنوب و شامل دو ردیف ستون است که هر ردیف از سه ستون تشکیل شده است. ارتفاع ستون ها دو متر است که پس از سرستون با طاقی ملایم به پایه دیگر پیوسته است. تمامی رویه های ستون ها و سرستون ها با خشت های گچی که با نقوش زیبا و رجسته قالبگیری شده تزئین یافته است. ایوان شرقی شامل هشت ستون است با فاصله سه و نیم متر و عرض این ایوان چهار و نیم متر و سی متر طول دارد. ستون های کنج ایوان باریکتر از ستون های شبستان است. شبستان زمستانی در شمال قرار دارد و بوسیله هشت درگاه به ایوان راه دارد. در میان میجد حیاط وسیعی با ابعاد بیست در سی متر وجود دارد. این مسجد در اواخر دوره افشاریه ساخته شده است و بیانگر هنر و معماری عصر صفویه است.

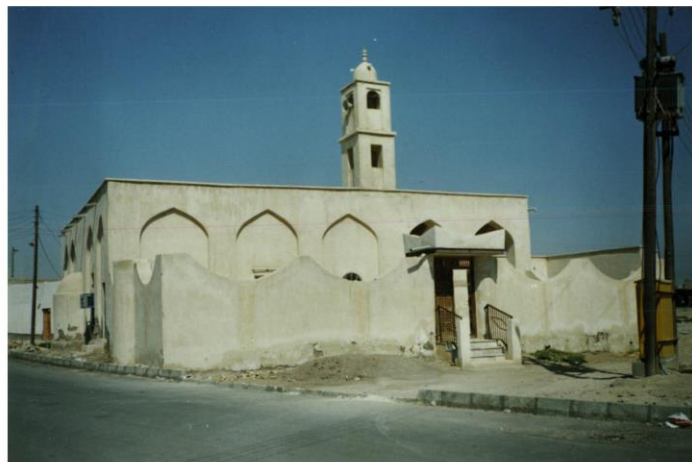
تصویر شماره ۲: عکس بنا

در محله عیات بندرلنگه مسجد زیبا و بزرگی وجود دارد که از نظر بزرگی و ظاهر شباهت زیادی با مسجد افغان دارد. آب انبار بزرگی برای تامین آب مسجد در حد غربی آن وجود دارد. این مسجد دو شبستان تابستانی و زمستانی دارد. در شبستان زمستانی ۹ ستون در ۳ ردیف و ایوانی در سه طرف آن وجود دارد که بخش جنوبی آن شبستان تابستانی است و از چهار ردیف ستون که در هر ردیف چهار ستون وجود دارد ساخته شده است. این مسجد بر روی صفا ساخته شده است و در حد شرقی خود صحن بزرگی دارد که با دو درگاه به محوطه اطراف راه دارد. ستون های فضای داخلی گرد و ستون های خارج چهارگوش است. ارتفاع ستون نزدیک به چهار متر است که با طاق های عظیمی به یکدیگر وصل شده اند. این بنا در دوره زندیه ساخته شده است و به لحاظ زیبایی، معماری و قدمت خود در زمره آثار با ارزش معماری ایرانی است.

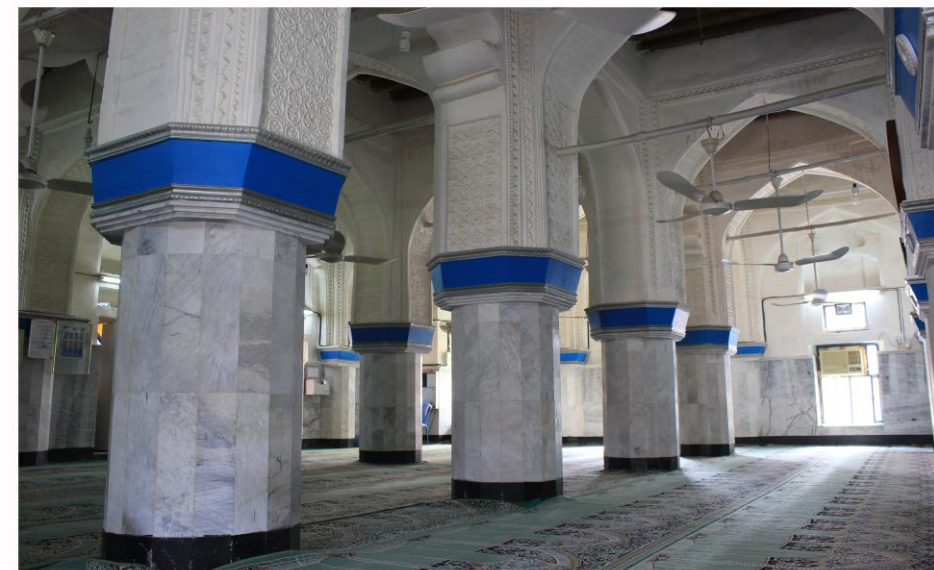
تصویر شماره ۸: شبستان زمستانی

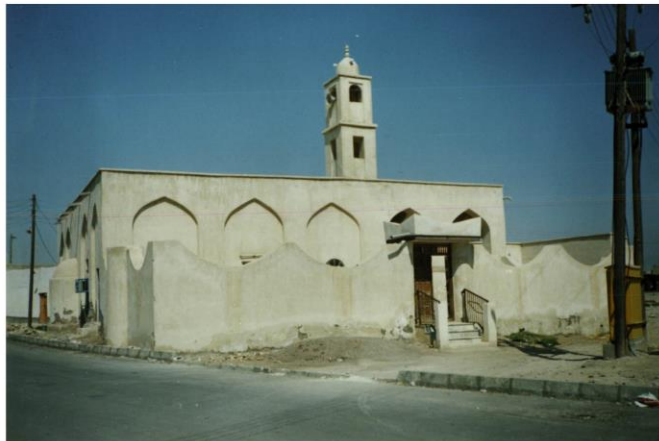
تصویر شماره ۲: عکس بنا

در محله مساج بندرلنگه در ضلع غربی میدان کوچکی یک مسجد زیبا به نام مسجد آقا وجود دارد که مورد توجه واقع شده است. این مسجد یکی از بزرگترین مساجد بندرلنگه است و شبستانی در حدود ۳۰۰ متر مربع دارد. ستون های داخل شبستان گرد و از مصالح سنگ قلوه و گچ زنده است که با طاق های جناغی به یکدیگر متصل شده اند. یک ردیف ستون که فواصل آن را ۶ درگاه ورود و خروج پوشانده حفاصل شبستان و ایوان شرقی است. ایوان مسجد دارای ۱۲ ستون چهارگوش است که ارتفاع آنها تا پطاق ۳ متر می باشد. مساحت ایوان ۶۰۰ متر مربع می باشد. دو درگاه بلند در شمال و جنوب آن قرار دارد. رویه ستون ها چه در خارج و چه در داخل ایوان با آجرهای گچی قالبی که با نقوش هندسی زیبایی تزئین یافته پوشانیده شده است. صحن حیاط ۹۰۰ مترمربع مساحت دارد که سقف آن با تیرهای چوبی پوشیده شده است و درچه های نورگیر آن منطبق با اقلیم طراحی شده است و در فصل های گرم ساکنان را در امان نگه می دارد. این بنا در عصر صفویه و افشاریه ساخته شده است.

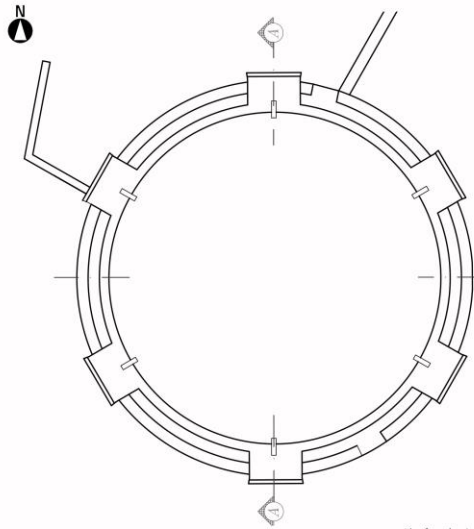
تصویر شماره ۶: پلان

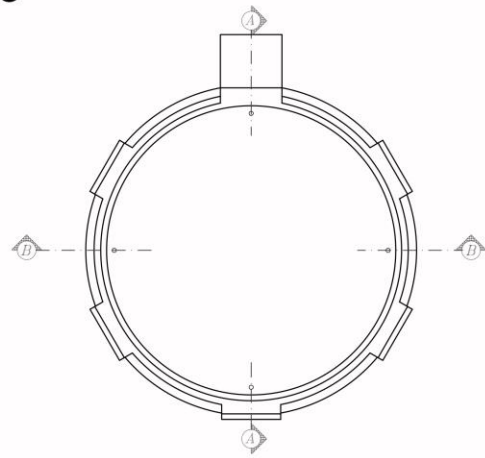
تصویر شماره ۶: پلان

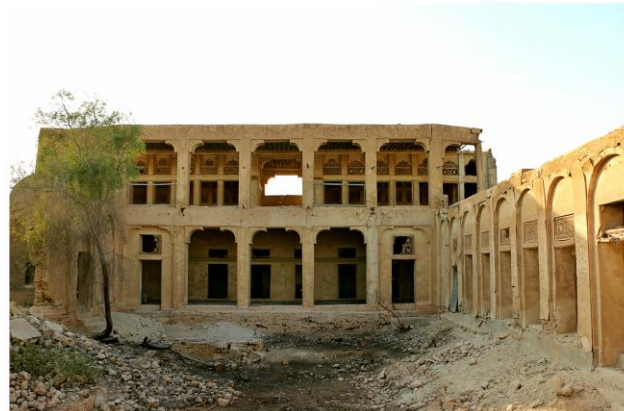
تصویر شماره ۴: عکس بنا

این بنا تقریباً در مرکز شهرستان لنگه در میدان آموزش و پرورش می باشد. در این بنا شاهد فرمی درونگرا با حیاط مرکزی و باغچه جهت تعدیل هوا می باشیم. ورودی بنا در ضلع جنوبی متصل به یک هشتی می باشد. در دو ضلع شرق و غرب اتاقی وجود دارد که در شمال هشتی به یک پیش ورودی متصل است. تنها بادگیر این بنا در انتهای ضلع شرقی و بعد از آن نیز اتاقی کوچک متصل به ضلع شمالی وجود دارد. بنا در ضلع شمالی دو طبقه می باشد که هر طبقه یک ایوان وسیع دارد. در ضلع غربی بنا که در حال حاضر تقریباً مخروبه است از بقایا می توان پی برد دارای چهار اتاق بوده است. دیوارها از نوعی سنگ مرجانی متخلخل و سبک است که با نازک کاری گچ بومی و دست ساز می باشد. سقف بنا از چوب چندل، حصیر، الوار و کاهگل است. نرده ها، درب ها و پنجره ها از چوب ساج است که در برابر پوسیدگی و کرم خوردگی بسیار مقاوم است. در تمامی بنا تزئینات گچبری بسیار زیبایی وجود داشته است.

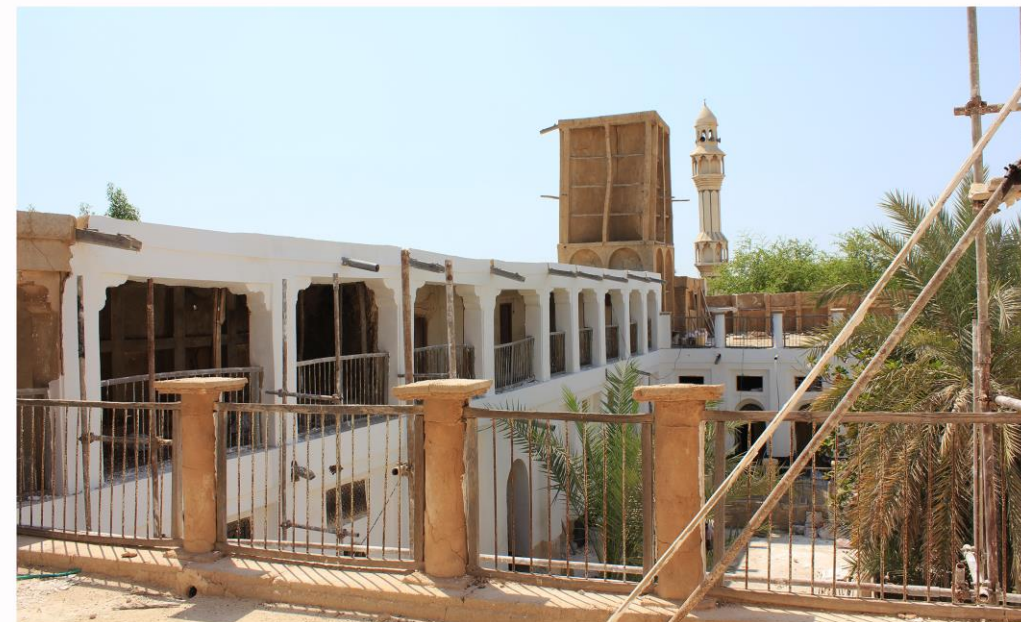
تصویر شماره ۸: تصویر حیاط مرکزی

خانه فاروق در محله بلوکی بندرلنگه جنب ضلع شرقی مسجد و مدرسه دینی خالدی قرار دارد. این خانه در دوره قاجار ساخته شده است. این بنا با تکیه بر اصول معماری ایرانی ساخته شده است و همه عناصر آن را دارا می باشد از جمله درونگرایی، جدایی دو بخش اندرونی و بیرونی، شکل گیری اتاق ها پیرامون حیاط مرکزی و راهیابی به اتاق ها از طریق ایوان، نورگیرهای مشبک گچی، شیشه ای و رنگی مطابقت با آب و هوای منطقه و بادگیرها.

در ساخت این بنا از سنگ و ساروج به همراه پوششی از گچ محلی و چوب چنندل و منکور برای سقف استفاده شده است. درب اصلی در ضلع شرقی با هشتی ورودی که سکوهایی برای نشستن و تزیینات گچی دارد. در دو طرف آن دو اتاق مجلسی است که این مجموعه بخش بیرونی را شکل می دهد. در اندرونی حیاط مربع شکلی است با باغچه ای در میان و اتاق های اطراف که دسترسی به آنها از طریق ایوان است. تزیینات طاق نماهای گچبری شده و لچکی و ستون ها و نورگیرهای گچی و شیشه های رنگی خصوصا در طبقه وم خانه بسیار چشمگیر هستند.
